ADRESSE	Müritzstraße 9 · 17248 Rechlin
BAUHERR*IN	Diakonie Malchin gGmbH
PLANUNG	buttler architekten GmbH, Rostock
ARCHITEKT	Maik Buttler; Mitarbeit: Dörte Hoffmann, Markus Kutz, Philipp Deutschmann
LANDSCHAFTSARCHITEKT	Hannes Hamann; Hannes Hamann Landschaftsarchitekten, Rostock
FERTIGSTELLUNG	09/2019

Neubau Kindertagesstätte „Regenbogen“ in Rechlin

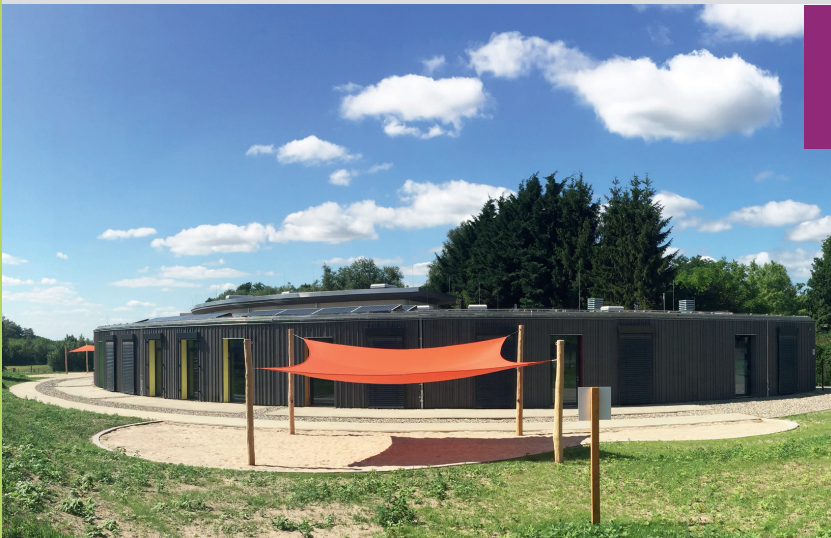
Der Kindertagesstättenneubau in Rechlin bettet sich als eingeschossige halbkreisförmige Lösung organisch in den ländlichen Naturraum ein. Das barrierefreie Gebäude besteht aus dem nördlichen Verwaltungs- und Nebenfunktionstrakt, dem südlichen Bereich mit Gruppen-, Sanitär- und Garderobenräumen und dem zentralen Mehrzweckraum, der alle Funktionen verbindet und eine intensive, multifunktionale Nutzung zulässt.

Eine Photovoltaik-Anlage auf dem Gründach ermöglicht die Nutzung von regenerativen Energien für die Eigennutzung, die Lüftungsanlage mit Wärmerückgewinnung reduziert den Heizwärmebedarf und eine Holzfassaden-Verkleidung nutzt örtliche Ressourcen von nachwachsenden Rohstoffen zur Minimierung von CO₂.
